## **ADORA® Exigo TUB termostatisk blandearmatur til bruser/kar med ECO stop**

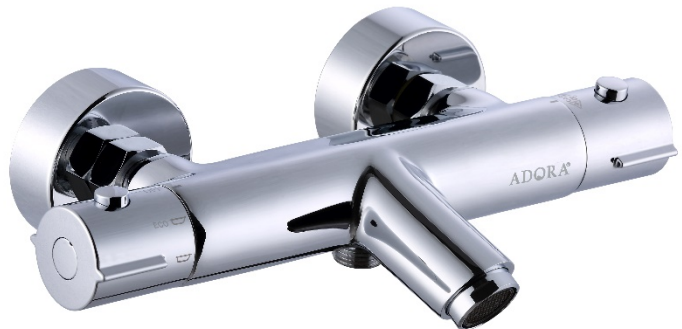
- Betjening: 2 greb, et for vandstrøm og et for temperatur. Omskifter for udløb til kar eller bruser.
- Montering: På væg, ¾" tilgang bagfra med 150 mm centerafstand gennem excentrisk overgangsnippel ½"
- Udløb: Fast udløbstud med luftblander til kar. Afgang til bruserslange gennem nippel ½" rørgvind.
- Støjniveau:  $L_{ap} = 22 \text{ dB(A)}$  (ved tryktab 300 kPa)  
(Støjniveau i dB(A)) og vandstrøm i afhængighed af tryktabet over armaturet)
- Støjgruppe: Gruppe 2
- Trykgruppe: >300 kPa (se bemærkning)
- Vandstrøm: 20/22 liter pr. min ved 3 bar vandtryk
- Indløbstemp.: Maks 80°C
- Drifts tryk: 1-6 bar
- Test tryk: 25 bar
- ECO stop: Vandsparer funktion
- Materiale: Messing, ABS
- Indsatse: Regulering, keramisk spindel. Termostat, messing unit, bi-metal
- Indikator: Termostat + 38° -
- Test: DS/EN1111
- Tilbehør: Rosetter
- Mærket med: ADORA® logo
